СВАРКА СУДОВЫХ КОРПУСНЫХ КОНСТРУКЦИЙ

Пример задачи: оценка сварочных деформации участка (секции) палубы корпусной судовой конструкции после сварки под флюсом
Сталь РСД40, 14+14 мм, С21

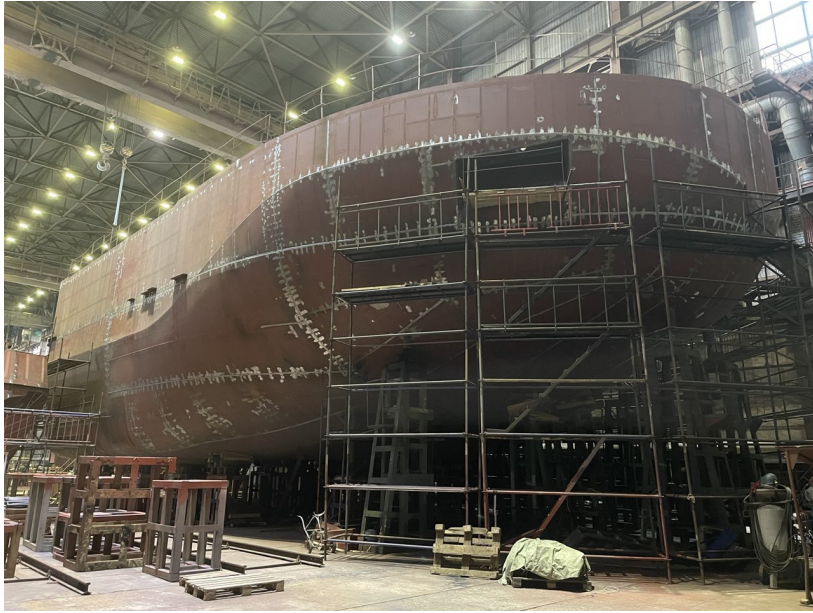
Пример сварных судовых корпусных конструкций

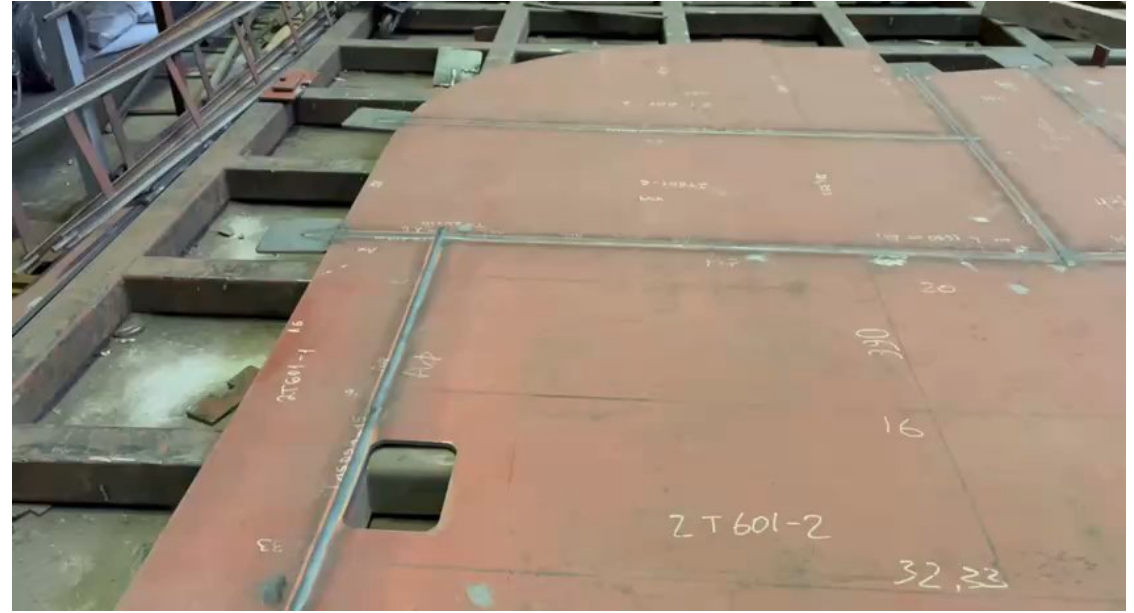
Пример сварных листовых конструкций (полотнище)

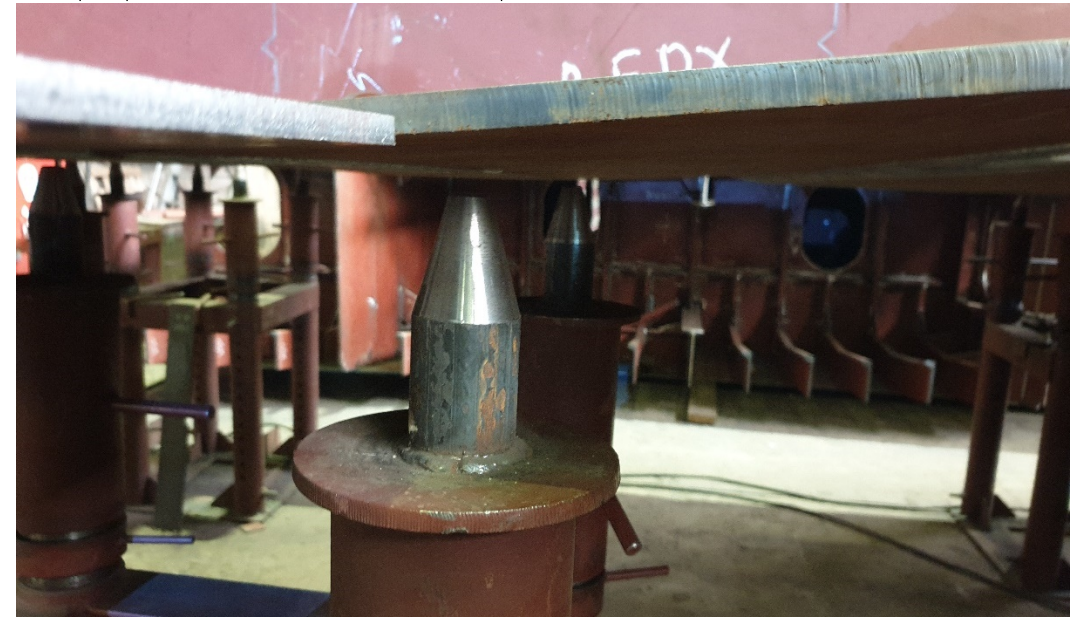
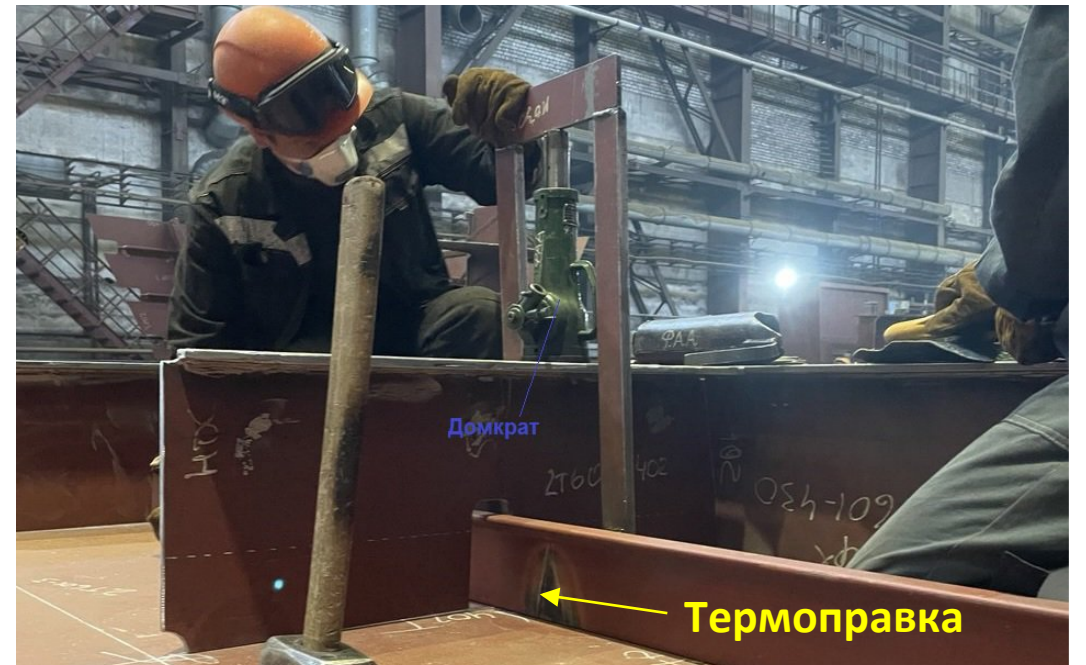
**Сварочные деформации
многосекционного полотна
палубы судна**

Отклонение от
плоскости постели

Требуется значительное время для уменьшения сварочных деформаций между технологическими переходами, что снижает производительность труда и увеличивает расход материалов

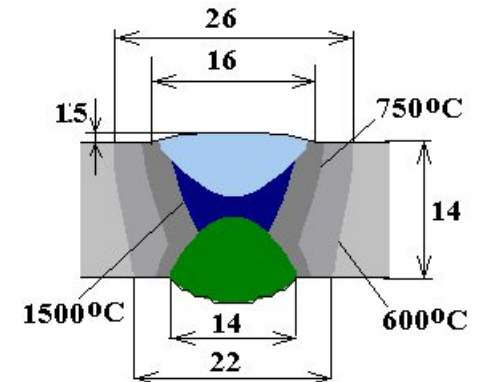
Требования ГОСТ 8713-79-C21

Результат термодинамического анализа (профиль шва в три прохода и его характерные зоны)

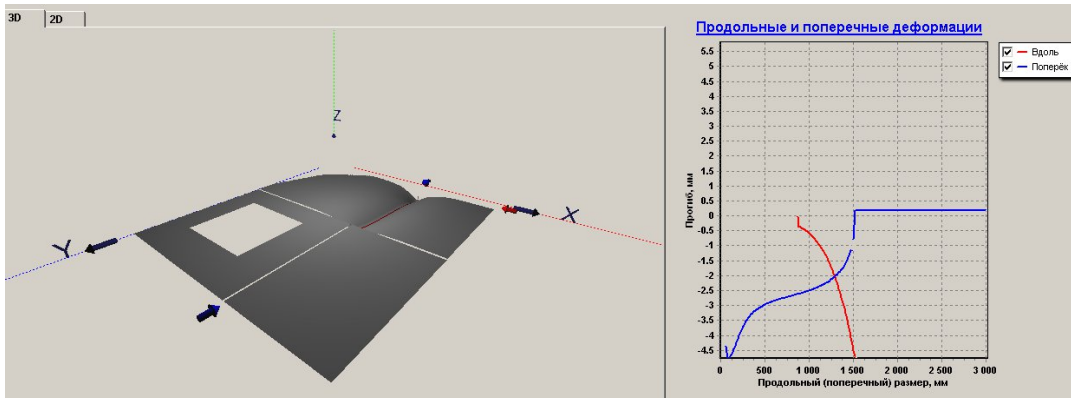
После сварки первого шва
